**CAMINHOS À BEIRA-MAR: UM ESTUDO SOBRE AS CONDIÇÕES DE
CAMINHABILIDADE EM UM DESTINO TURÍSTICO NO NORDESTE BRASILEIRO**

Diante desse contexto, este estudo tem como objetivo analisar as condições de caminhabilidade pela perspectiva dos pedestres em um destino turístico no Nordeste brasileiro. O destino escolhido é a Praia de Pipa, localizada no estado do Rio Grande do Norte.

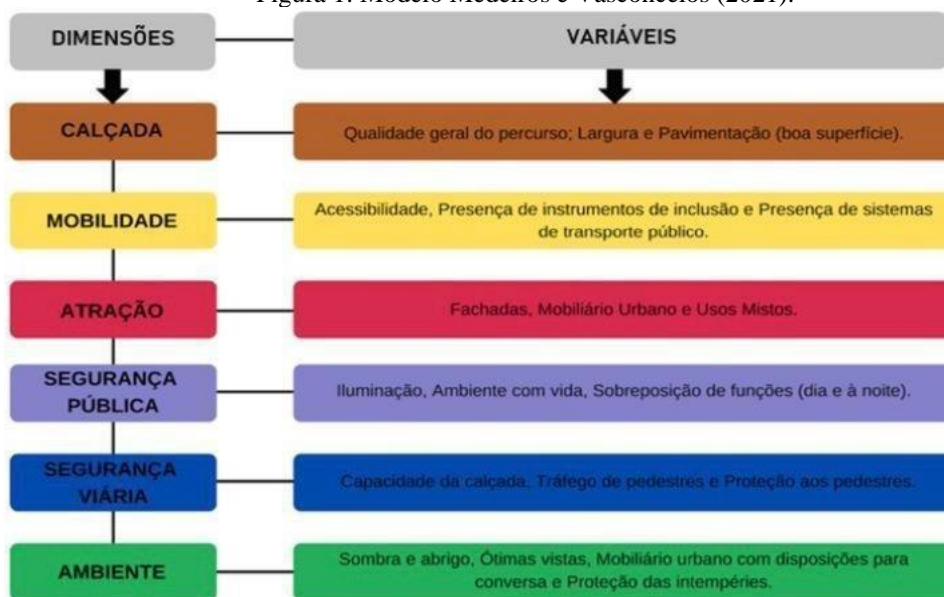
Figura 1: Modelo Medeiros e Vasconcelos (2021).

Diferentes tipos de análises de caminhabilidade vêm sendo desenvolvidas ao longo dos anos, como os modelos. Dentre os existentes, destaca-se a proposição teórica de Medeiros e Vasconcelos (2021), que analisa as condições de caminhabilidade considerando a ótica do pedestre. O modelo em questão é composto por dezenove variáveis distribuídas em seis dimensões, como mostra a figura 1.

A dimensão “Calçada” avalia os aspectos estruturais das calçadas - um espaço de extrema importância para os pedestres - que afetam a caminhabilidade do local, como a qualidade geral do percurso, ou seja, a infraestrutura, a largura das calçadas e as condições da pavimentação.

A dimensão “Mobilidade”, por sua vez, analisa os aspectos referentes ao transitar das pessoas que possuem mobilidade reduzida, além de observar as características dos sistemas de transporte público.

Na dimensão “Atração” são analisados de que forma as características do ambiente construído atraem as pessoas a caminhar naquela localidade e de que forma isso interfere na caminhabilidade.

Em “Segurança Pública” procura-se analisar como os pedestres percebem determinado local como sendo seguro para se caminhar.

A dimensão “Segurança Viária” busca observar os aspectos que envolvem a segurança do pedestre em relação ao trânsito de veículos motorizados.

Por fim, a dimensão “Ambiente” aborda as características do ambiente construído e de que forma esses aspectos ambientais interferem na caminhabilidade local, como sombra e abrigo, ótimas vistas, mobiliário urbano com disposição para conversa e proteção das intempéries.

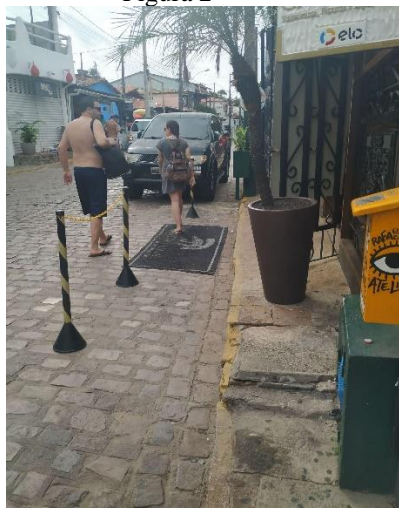
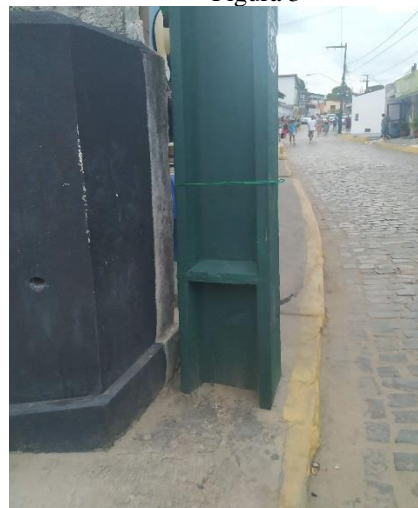
Figura 2

É possível observar a retratação desses fatores apresentados na fala dos entrevistados nas figuras 2 e 3.

Quando analisa-se as entrevistas nota-se pontos em comum entre elas, como o aspecto largura apontado pelo E7: *“lembro de alguns trechos que as calçadas eram um pouco estreitas, então dificultava, principalmente porque fui eu e meu esposo, então a gente às vezes tinha que ficar em filinha, e isso acaba dificultando, porque em certas temporadas do ano tem muita gente.”* Além disso, uma das outras falas as quais apresentou-se também a insatisfação com o aspecto largura foi a do E2:

“Muitas vezes não tem largura adequada para que um pedestre possa ir e vir. Então não só a questão da largura, mas o próprio tipo de material, a pavimentação das calçadas, muitas vezes com buracos, muitas vezes com equipamentos que acabam atrapalhando essa passagem, como eu expliquei: placas, postes, larguras, lixo na rua, então isso acaba atrapalhando um pouco essa passagem.” (E2).

Além da largura ser um fator que incomoda os pedestres, podemos observar ainda na fala do E2, que também há obstáculos em meio ao espaço onde deveria ser reservado para passagem dos pedestres, como enfatiza também E5: “*Tem um poste, e acabou, ninguém passa. Então é bem deficitário. Então basicamente as pessoas andam mais no meio da rua mesmo, dividindo o espaço com ciclistas, com carros, com moto.*”

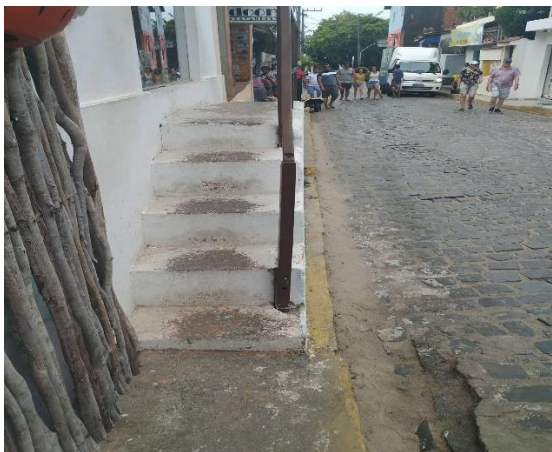
Figura 4

Para ilustrar o fato mencionado pelo E5, observa-se a figura 4, que retrata não somente a passagem dos pedestres na rua, como também escadas preenchendo todo o espaço da calçada.

“são calçadas que tem muitos desníveis e muitos batentes, muitos obstáculos, que tem muitos objetos de decoração com jarros de plantas, que tem mesas de bares, calçadas para entrar, escadas para entrar, as pessoas construíram escadas nas calçadas para poder permitir entrada às casas, às pousadas, ou seja, foram avançando no espaço público para tornar esse espaço público que é a calçada, privado, e assim tirar essa condição que poderia, inclusive, ser de planejamento para mobilidade reduzida. Então, assim, não há espaço para pessoas com mobilidade reduzida, o trânsito deve ser bem difícil” (E5).

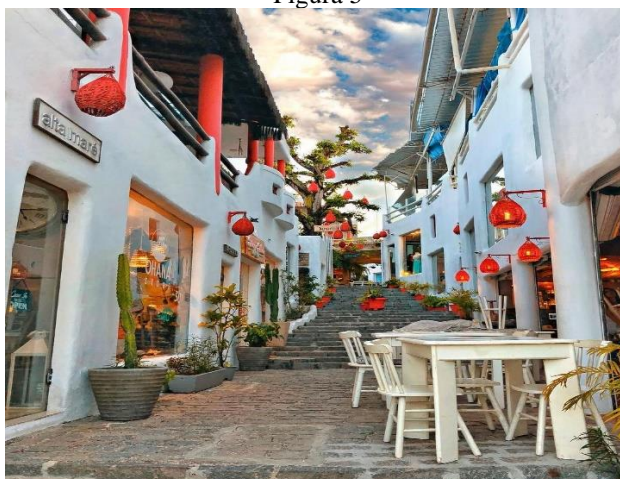
Figura 5

A figura 4 representa a famosa rua Baía dos golfinhos que é atração principal para os turistas, certamente por apresentar aspectos citados na entrevista do E14, mas pode ser observado na fala do E5.

“Baía dos Golfinhos, essa rua ela tem de fato uma atratividade interessante, certamente porque tem muito comércio, muitas lojas de roupa, muitas lojas de artesanato, umas galerias, então as galerias são feitas pensadas em uma estrutura artística interessante que chama o olhar, que atrai o consumidor, o cliente, mas é privado, então são as vitrines das lojas que fazem que tudo o que eles estão expondo e vendendo seja atrativo.” (E5)

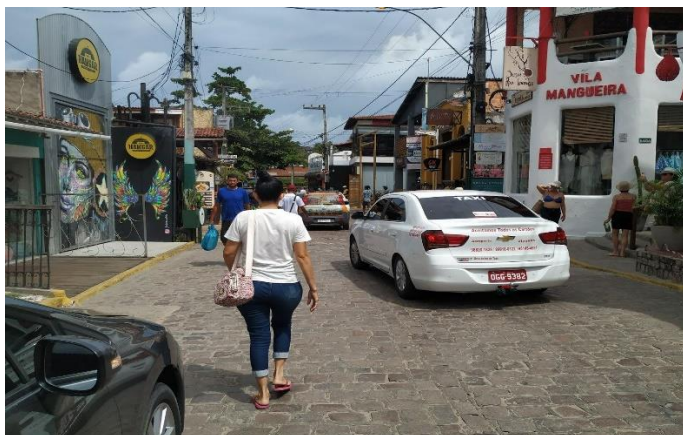
Figura 6: Dimensão Segurança Viária

“ [...] você está andando em uma calçada e de repente a calçada acaba porque fica muito estreita, e aí você precisa passar pra rua, e às vezes é o único acesso para o carro poder passar, então às vezes você fica competindo com esse carro. Então isso

me gera um pouco de insegurança nessas passagens, porque como as vias dos carros também são estreitas, fica uma competição de carro, de moto, de bicicleta, de pessoas que vão andando pra cima e pra baixo, em todas as direções, aí fica um pouco complicado.” (E2)

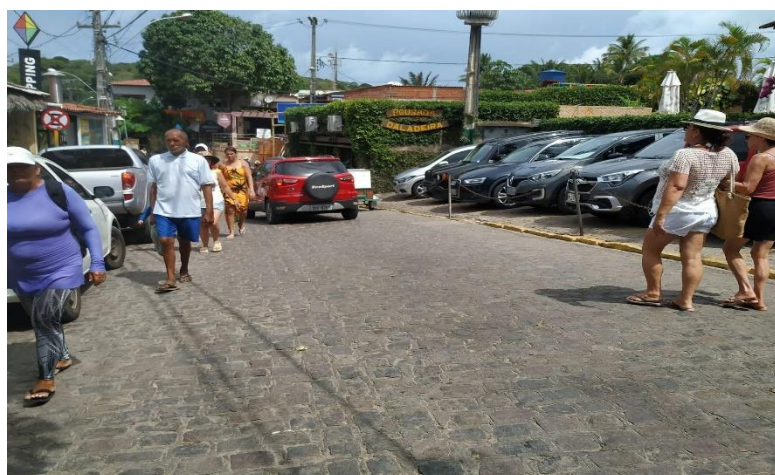
Figura 7: Dimensão Segurança Viária

“É como eu te disse, tanto elas em obstáculos, como jarros ou placas, ou até mesmo batentes, e são muito estreitas, não dá duas pessoas não, eu acho, em muitos trechos da rua principal. E das ruas laterais, tem rua que não tem nem calçada. Por exemplo, naquela rua do céu mesmo as calçadas ficam ocupadas por mesas, você anda na rua. Nas outras ruas, tem algumas ruas que são de areia ou de terra, que são muito estreitas e eu acho que naturalmente por ser praia, como eu acho que a urbanização foi um processo meio improvisado ali, acaba que não restou muito espaço para as calçadas.” (E16)

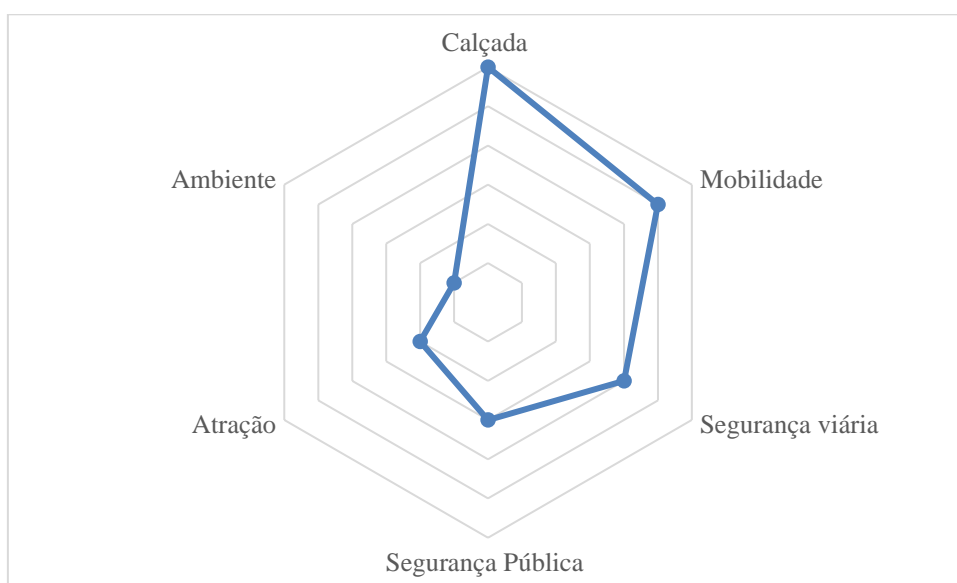
Gráfico 1: Gráfico da Hierarquização

O Gráfico 1 mostra de forma visual a ordem de prioridade entre as dimensões que avaliam a caminhabilidade. A dimensão calçada foi a que recebeu maior nota e se apresenta no topo da hierarquia, representando, portanto, a urgência com que é percebido a necessidade de maiores incentivos e investimentos que visem melhorar as condições das calçadas deste destino turístico. Ademais, a sua avaliação, impacta em outras dimensões como a mobilidade para pessoas com limitações e a segurança viária do pedestre em relação ao trânsito de veículos motorizados.

Com base nas notas atribuídas por cada entrevistado a cada dimensão, foi elaborado o gráfico de hierarquização explicitado abaixo (Gráfico 1).
